NOTAT

Oppdragsnavn **E6 Nedgård-Toset**
 Prosjekt nr. **12110**
 Kunde **Nye Veier**
 Dokument ID **NV50E6UV-YML-NOT-0016**
 Revisjon **02**
 Dokumentsteg **For informasjon**
 Dato **01-07-2022**
 Fra **Rambøll**

Viltkartlegging – Nedgård-Toset

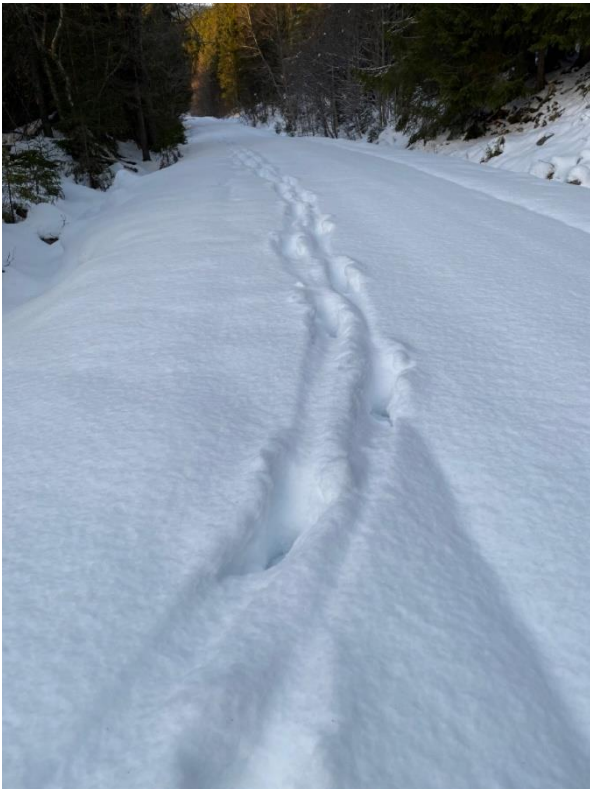
Figur 9. Elgtråkk langs grusvei på Tuset.

Her presenteres resultater fra registreringsarbeidet som ble gjort for utvalgte områder i uke 48 i 2020, se kart i Figur 11. Området som skilte seg ut med mest spor etter elg, var nord i planområdet mellom Haugen og Småset. Her var det tydelig at elgen hadde liggeplasser og oppholdsområde mellom enden av grusvei og innmark på Haugen. Småskogen har tydelige beiteskader her. Mellom dette området og Småset var det tydelig at dyrene benyttet seg av grusveien (Figur 9), en adferd som antagelig forsterkes ved større snødybder.

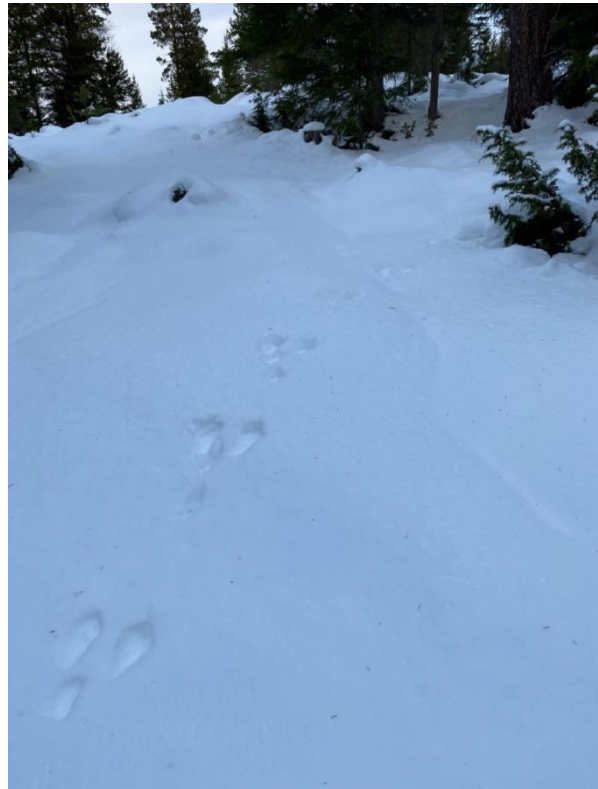
Figur 10. Spor etter hare ved Tuset (Bilder: Ingvild Wang).

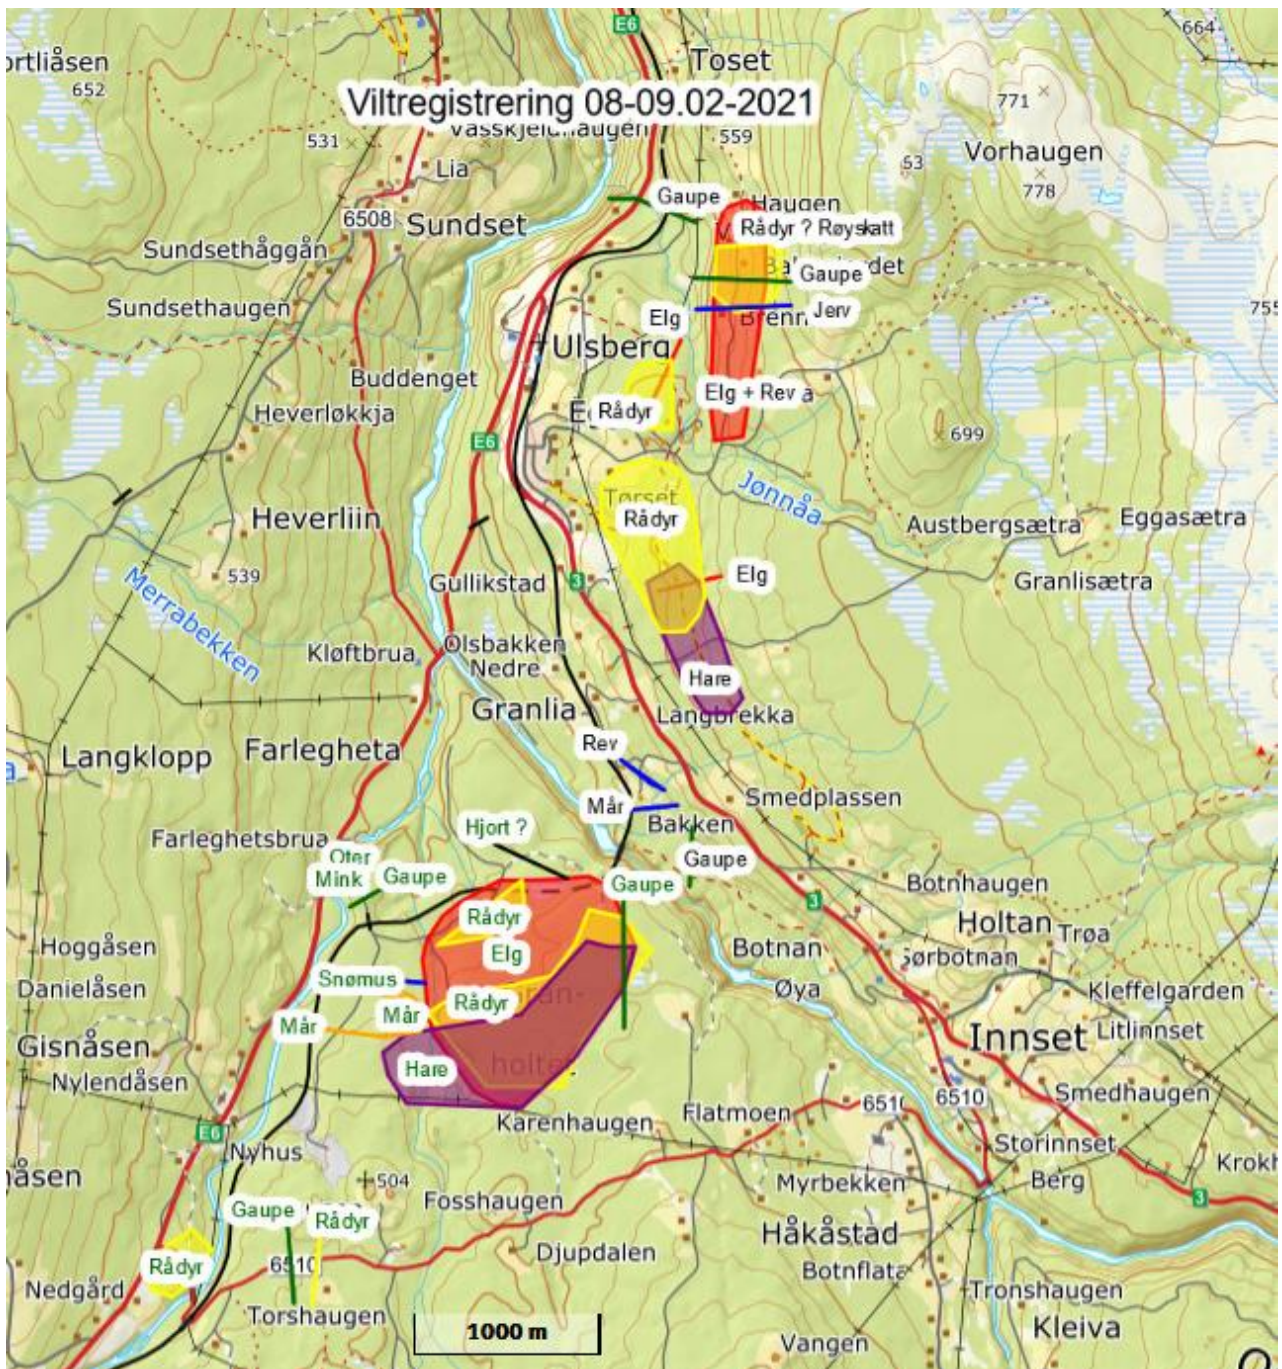
Figur 15. Resultater fra snøsporing i februar 2021. (Illustrasjon: Jan Erik Asphaug)

Resultater fra kartlegging mellom Nedgård og Ulsberg er vist i de fire figurene nedenfor. Området ved Granholtet mellom tunneltaket til jernbanen og Pålsmoen samt dalføret like vest for Bergeveien i retning Seierdalsveien var områdene med størst tetthet av elg og rådyr samt hare. Lengst vest langs Seierdalsveien er det store nye hogstfelt som virker å være lite attraktive for viltet pr i dag. I området Rv. 3 - Bakken var det mye elgspor i desember og i mars, men ingen i januar og februar. I januar og februar var det mange elgspor i området mot Brennan. Ved Tøset var det både i desember, januar og februar mye rådyrspor, mens det i mars kun var observert et fåtall. I mars var det mange rådyrspor i lia like nedenfor Rv. 3 mot Bakken.

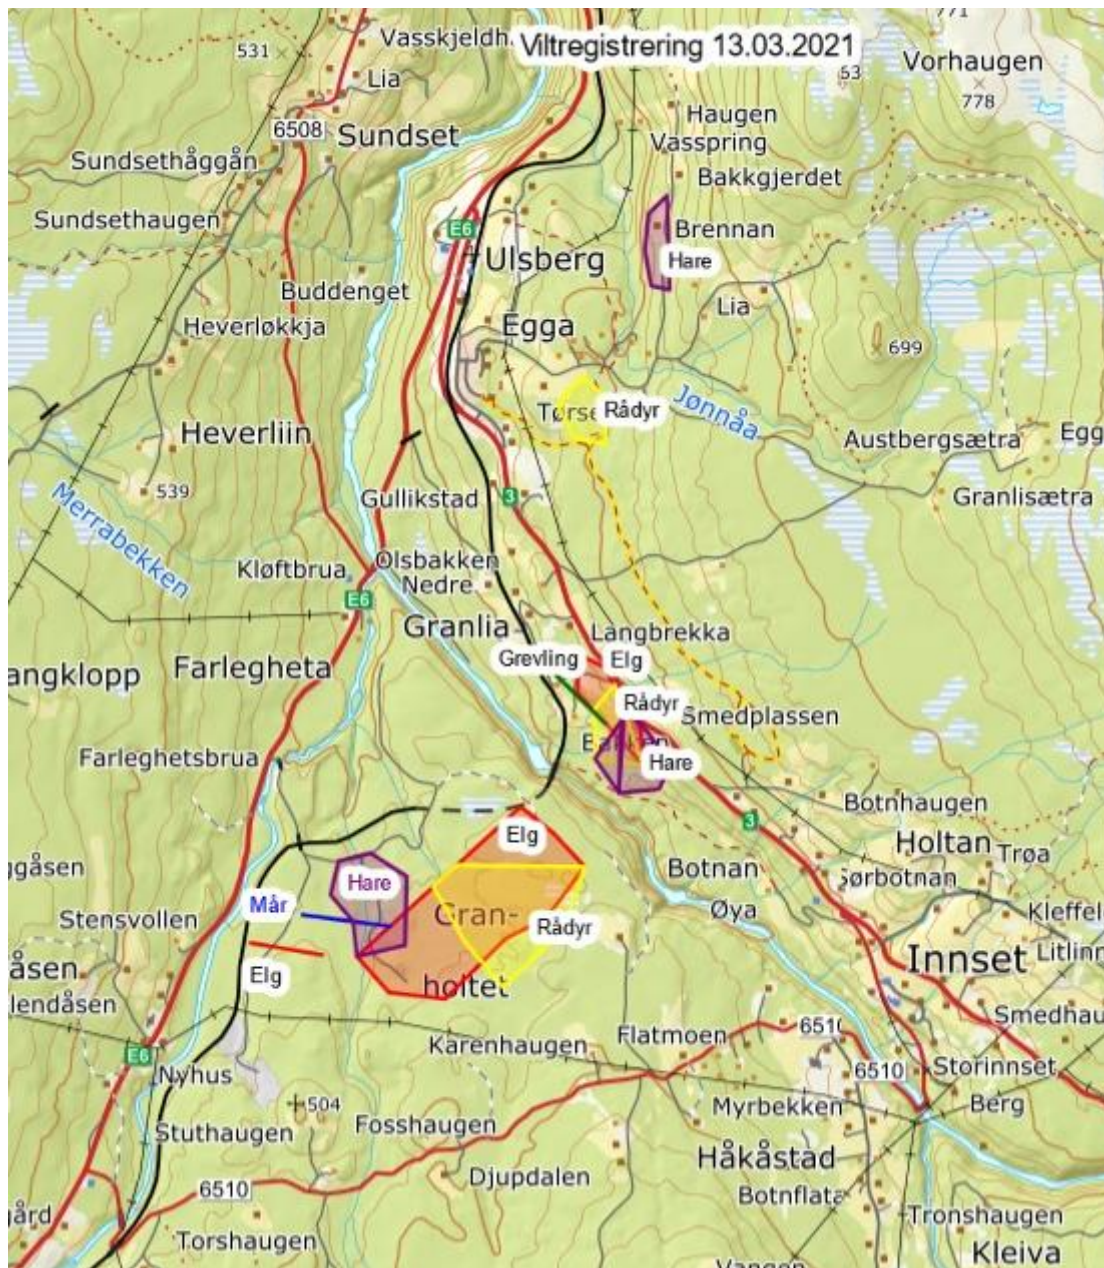
Figur 16. Resultater fra snøsporing i mars 2021. (Illustrasjon: Jan Erik Asphaug)

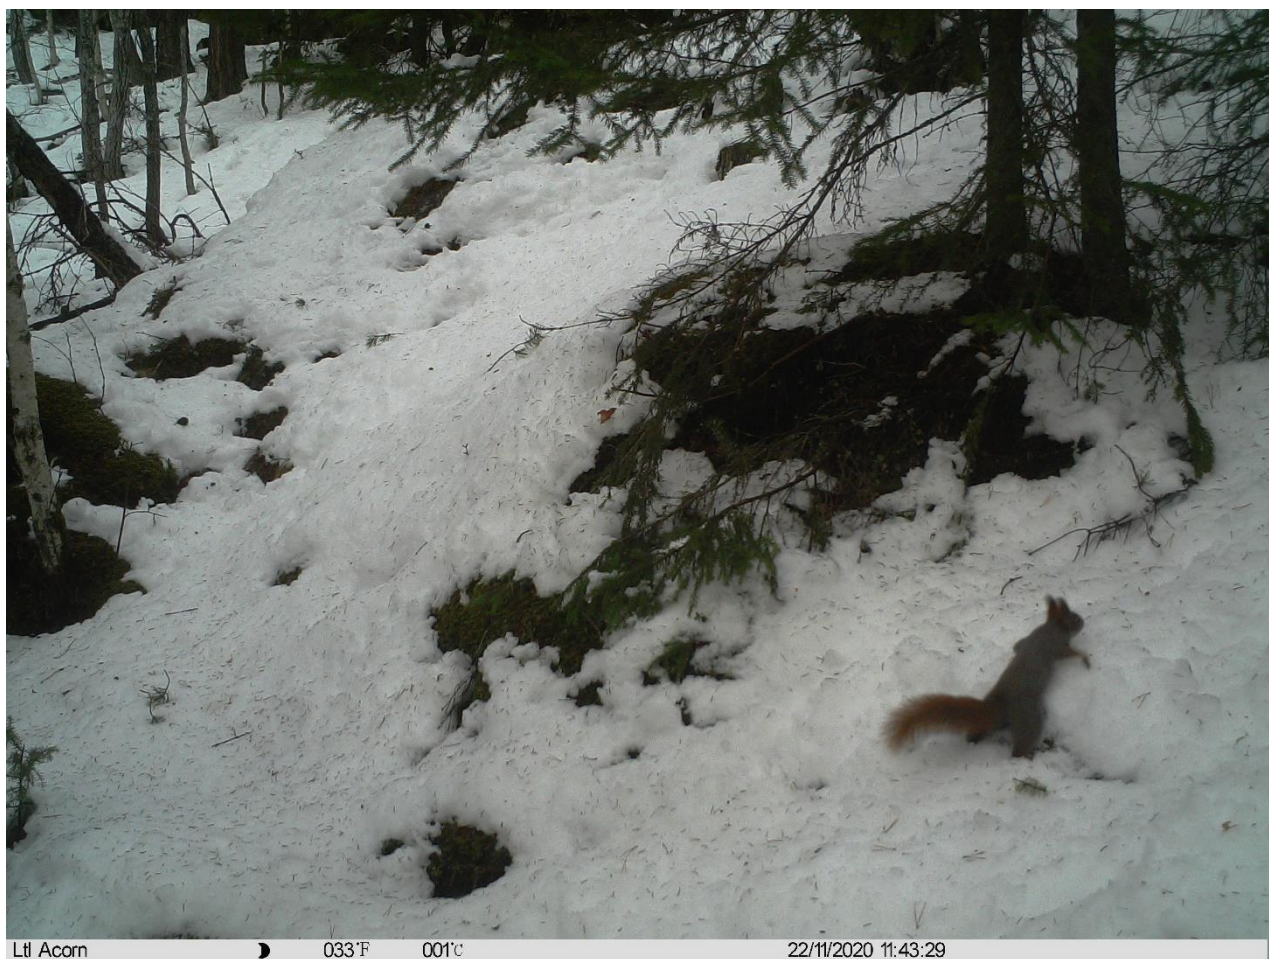
Figur 19. Viltkameraene fanget ikke opp hjortevilt i løpet av ca. 20 feltdager, noe som bekrefter at terrenget over Toseberg tunnelen er lite brukt. Ett av bildene som ble utløst viser et ekorn. (Foto: Rambøll)

Viltkamera ble benyttet i perioden 11. november til 1. desember 2020 for å kartlegge viltets bruk av terrenget over Toseberg tunnelen. I perioden som viltkameraene stod ute, var det vekslende vær og også vekslende mellom barmark og snødekke. Viltkameraene fotograferte kun 9 ganger i løpet av perioden. Dette tyder på lite viltbevegelser i området, noe som også kan bekreftes fra observasjoner på barmark og på snø. På barmark ble det på utsettingstidspunktet observert at det kun var én mulig passasje over tunnelen. Her var det riktignok et vilttråkk, men det bar preg av lite bruk. På snø ble det ikke observert spor i bildene som ble utløst på kamera og det ble heller ikke observert mer enn ett spor av konsulent som hentet inn viltkameraene igjen.

- 1 ekorn
- 1 rovdyr
- 1 ubestemmelig art – mulig en større fugl
- 6 bilder uten arter

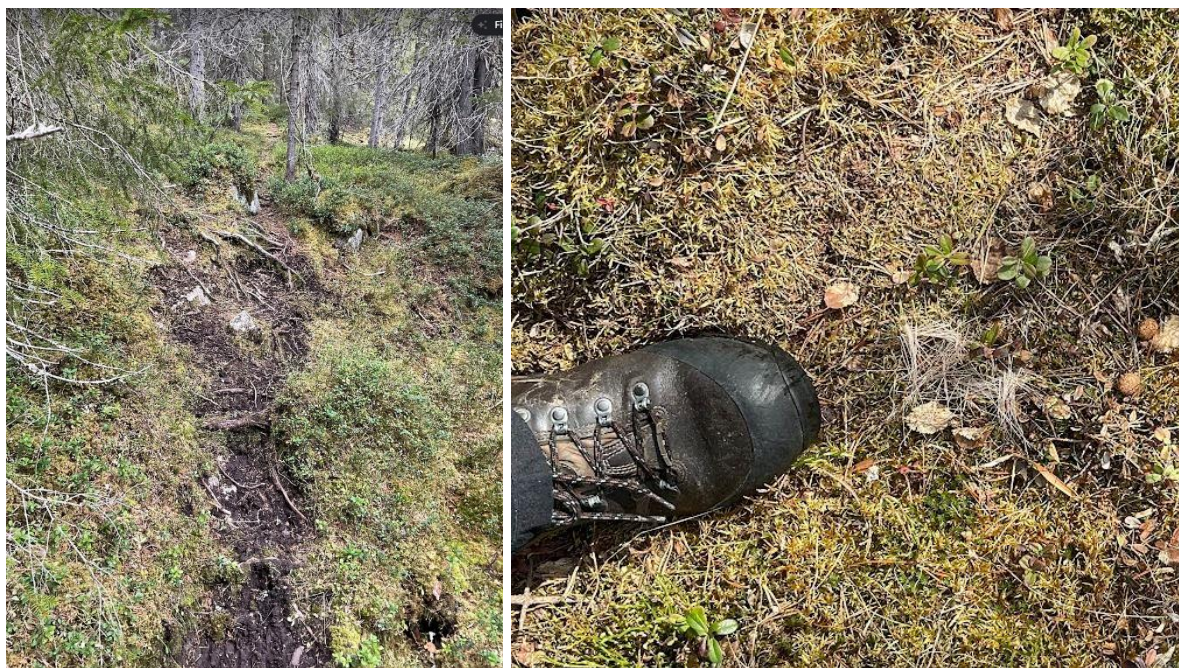
Figur 20. Til venstre ses et mye brukt elgråkk ved Byna, tilsvarende punkt 4 i Tabell 1 og Figur 22. Foran fot i bildet til høyre sees hår fra elg funnet langs et mye brukt tråkk ved Farlegheta, tilsvarende punkt 3 i tabellen. (Fotos: Rambøll)

Nummer	Beskrivelse
1	Mange beitespor etter elg på ungfuru.
2	Mellom E6, Orkla og Nedre Olsbakken svært mye tråkk og avføring etter elg. Stor andel av ferske spor.
3	Markert og flere hundre meter langt elgråkk som følger parallelt langs dagens E6, med ca 100 meter avstand inn fra veien. Rikelig med spor tegn, blant annet avføring og hår.
4	Svært tydelig hjortevilttråkk med mange og ferske spor.
5	Tydelig og mye benyttet hjortevilttråkk langs bekkedalføret.
6	Tydelig og mye benyttet hjortevilttråkk som krysser jernbanen.
7	Observasjon av to beitende elg på innmark til nedlagt gårdsbruk.
8	Et område med mange tydelige tråkk og mye fersk avføring. Flere av tråkkene gikk rett mot E6.

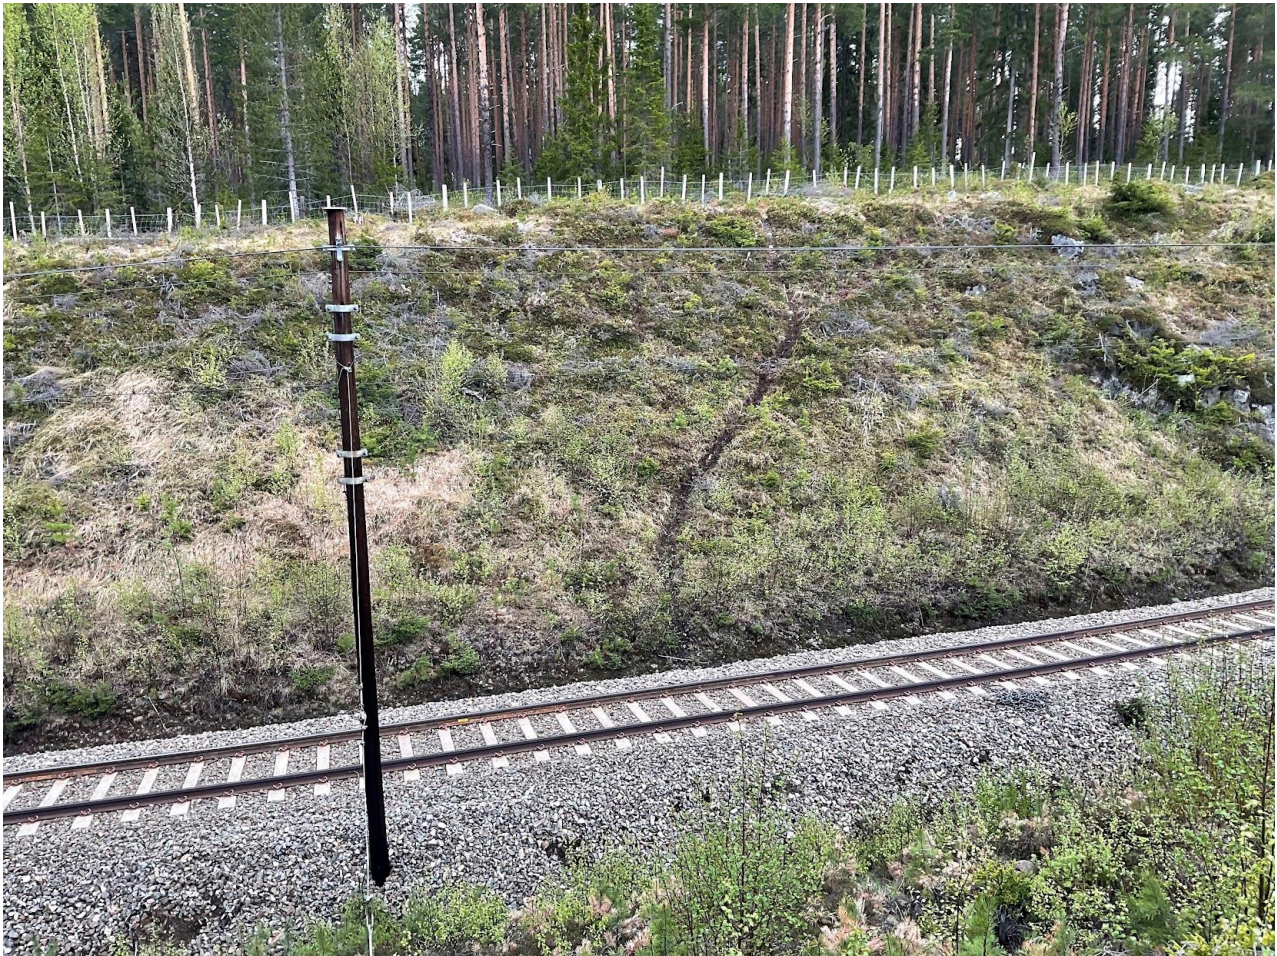
Figur 21. Tydelig og mye brukt hjortevilttråkk som krysser jernbanen på Granholtet, tilsvarende punkt 6 i Tabell 1 og Figur 22. (Foto: Rambøll)
