AKTUELL VEITRASE PÅ SØRÅNEGGA, RENNEBU KOMMUNE

Prøvetaking av myra:

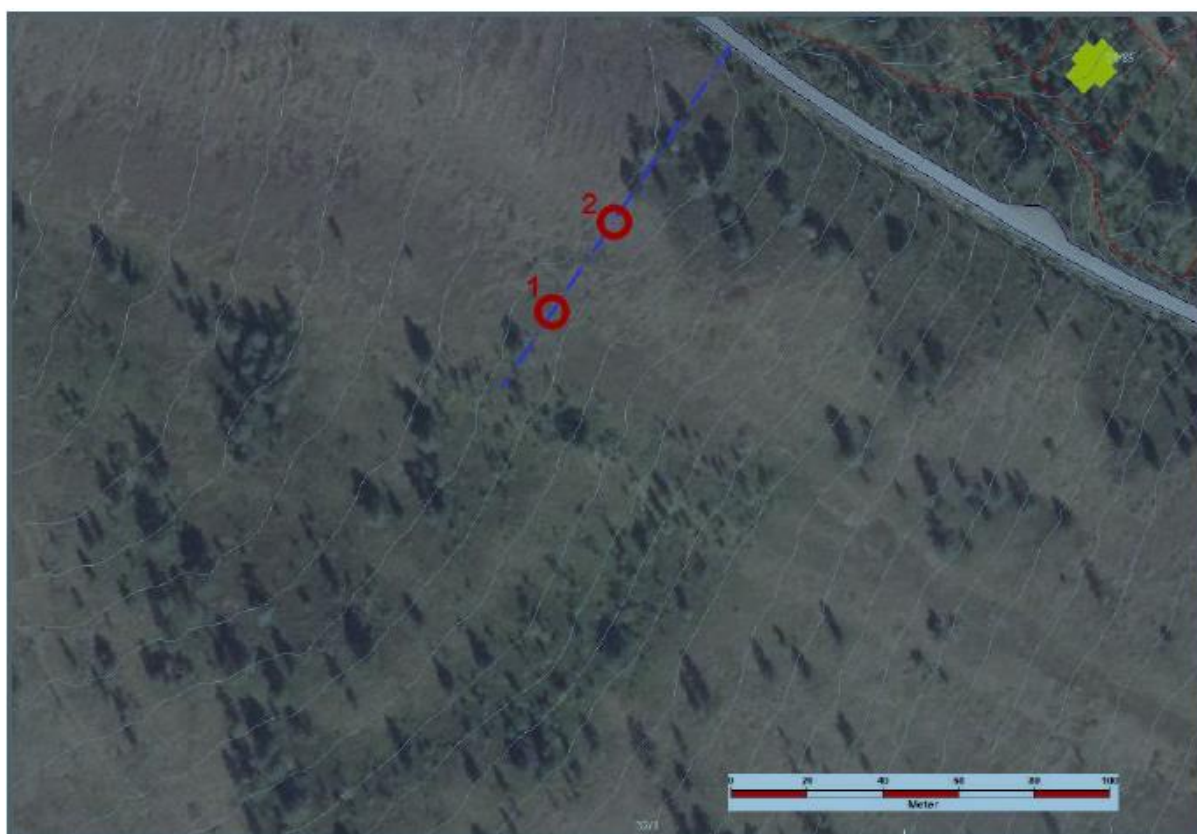
I forbindelse med et pilotprosjekt for utvikling av en mer bærekraftig form for hyttebygging i Sørånegga, Nerskogen, (ref. Plankontoret, Berkåk den 06.02.20) er det tatt prøver fra myr i mulig adkomstvei til hyttene. Se figur 1 (fra det nevnte dokument, Plankontoret). Som figur 1 viser, planlegges veien utfra eksisterende adkomstvei til hyttene i Ånegga. Aktuell veitrase er under 100 m lang. Det er foretatt to prøveuttak fra myra (uttak 1 og uttak 2). Disse viser at myra typisk er grunnere enn 1 m i området.

Figur 1. Lokalisering av prøveuttak.

Analysene av uttak 2 viser at på denne skalaen ligger topprøven på H6-H7, mens midtprøven viser noe mer omdannet myr (H7). I bunn av myra er det sandholdig masse med innslag av silt. Prøvene er nå til videre analyse for vanninnhold.
